# Naturvärdesinventering för detaljplan för Genomfart Mora, väg 45/70

Bengt Oldhammer - Mylia Natur

April 2017

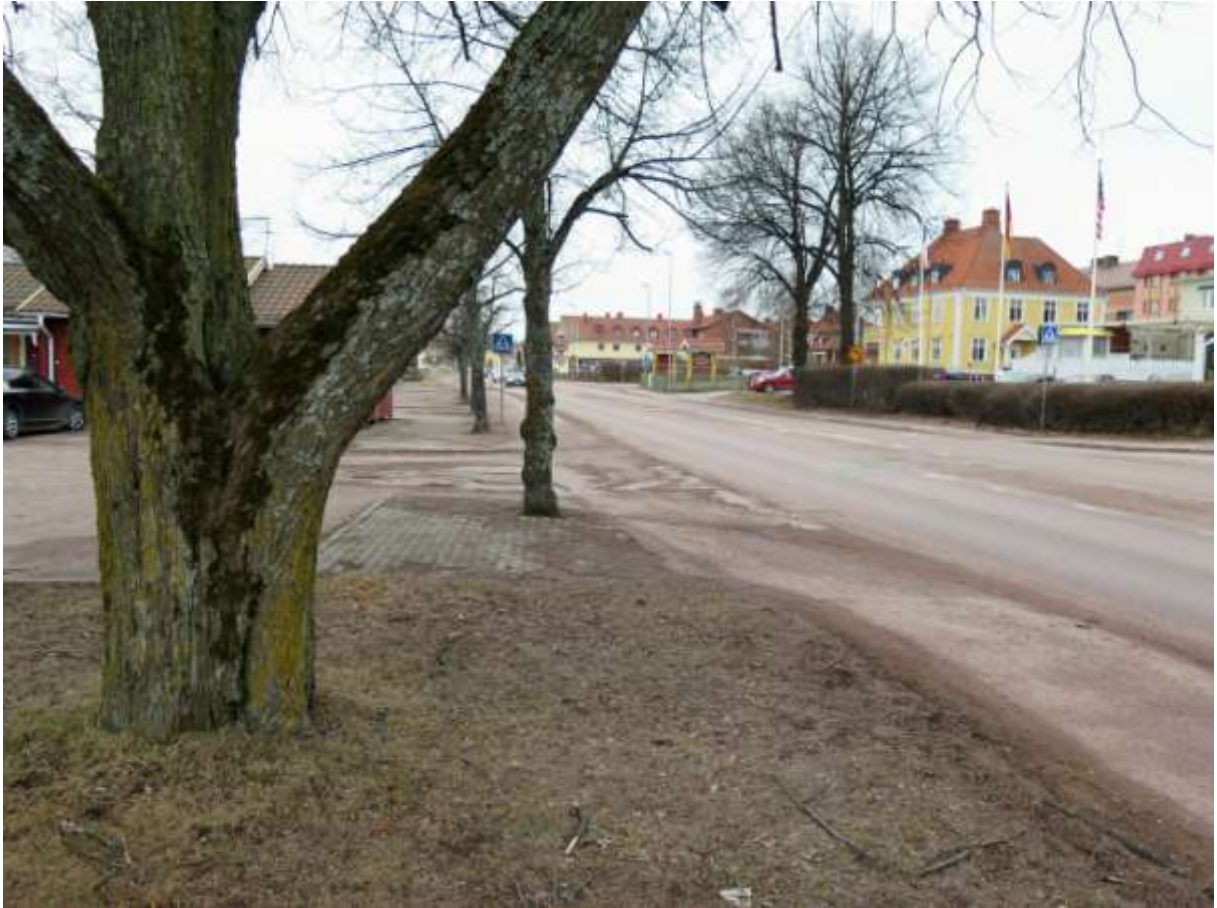
Omslagsbild: Metergrov lind vid Vasagatan. Längre ner vid tågplattformen två större lönnar och en hästkastanj. Intill Mora Hotell på andra sidan vägen två lindar som är omkring 100 år gamla. Alla träd skyddsvärda. Foto: Bengt Oldhammer

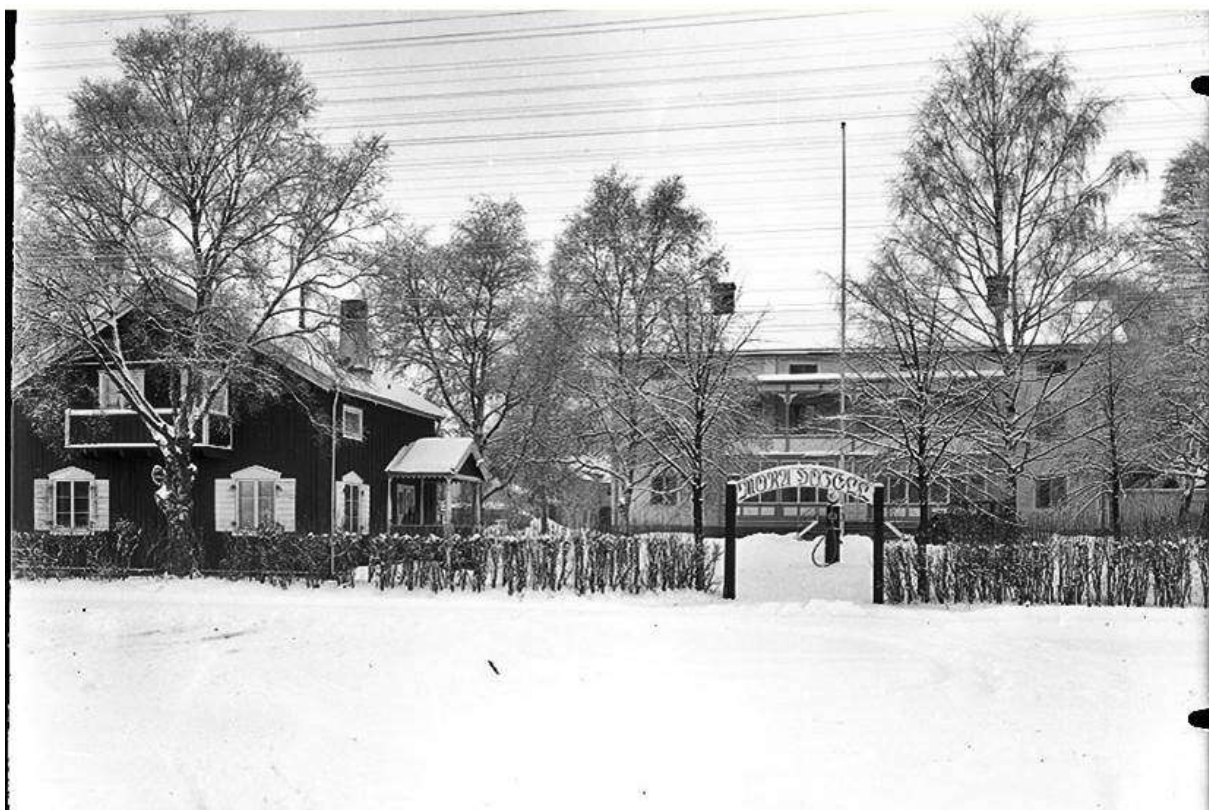
Bild 2. Mora Hotell. Okänt datum. Lindarna syns tydligt. Mora bygdearkiv.

Här återfinns många vackra träd. Intill järnvägen öster om rondellen står en allé med 16 lindar varav en del har håligheter och är bevuxna med både lavar och mossor. Vid Ljungbergs står två mindre hästkastanjer. Mellan rondellen och taxi finns en ovanligt vacker ek, en Prunus sp. samt en lind som är mer än metergrov. Mittemot står två gamla lindar framför Mora Hotell. De växte där redan i början av förra seklet och är alltså omkring hundra år gamla. Lite längre bort mot Morastrands tågstation finns 13 mindre lindar, två lite större lönnar och en hästkastanj.

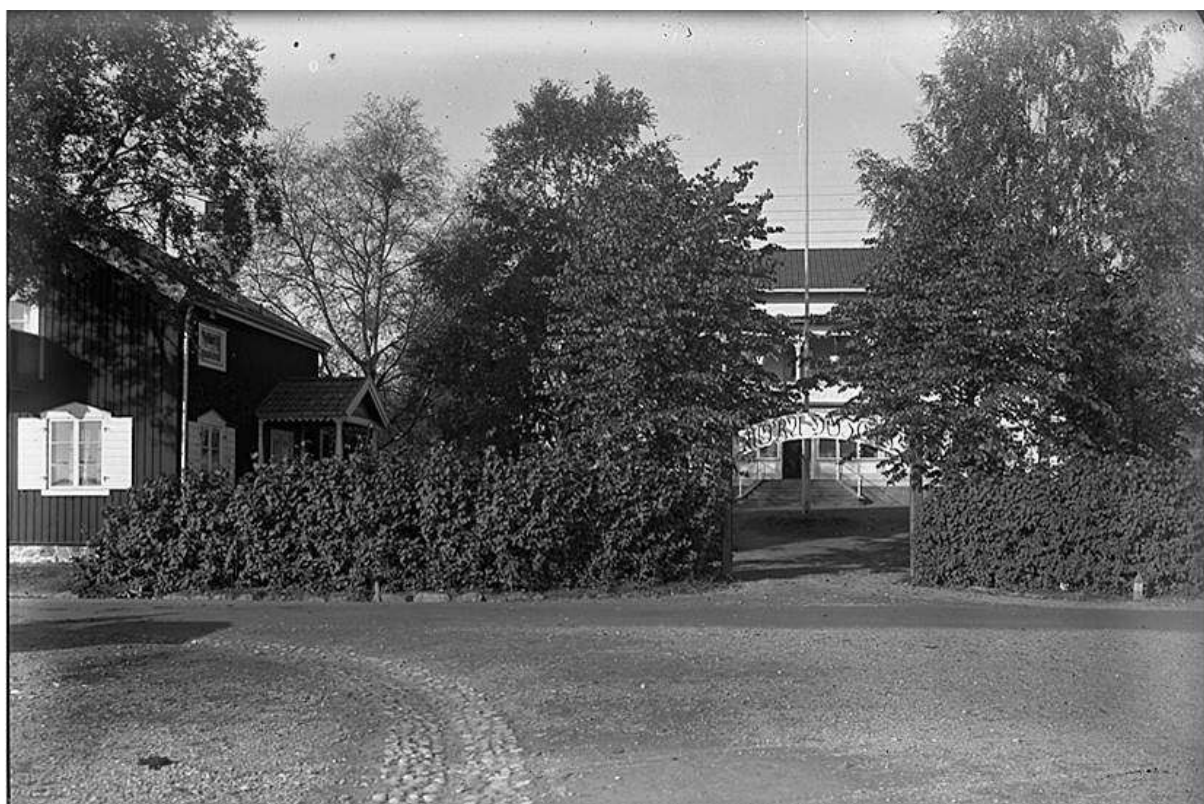
Bild 3. Mora Hotell 1922. Lindarna syns tydligt. Foto: Berta Hallgren. Mora bygdearkiv.

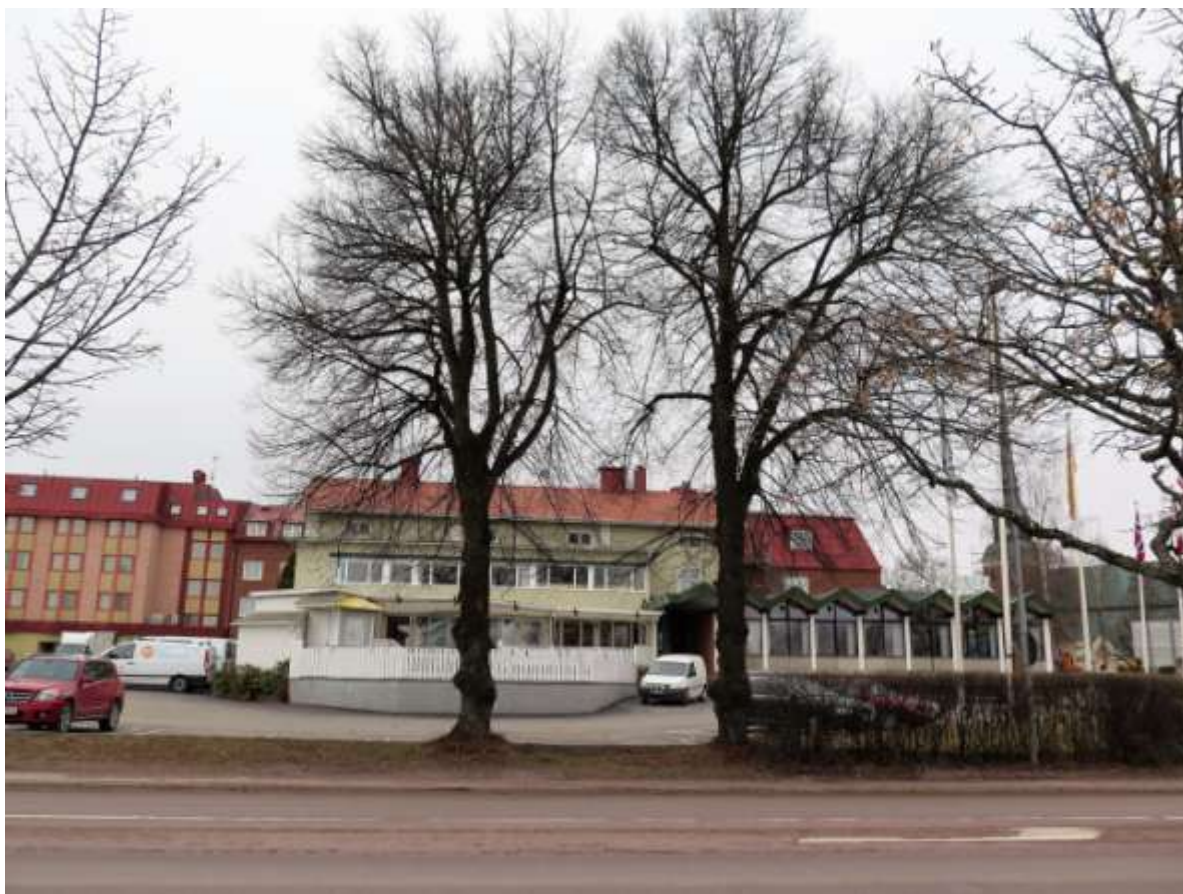
Bild 4. Mora Hotell 2017. Samma lindar som på bilden ovan.

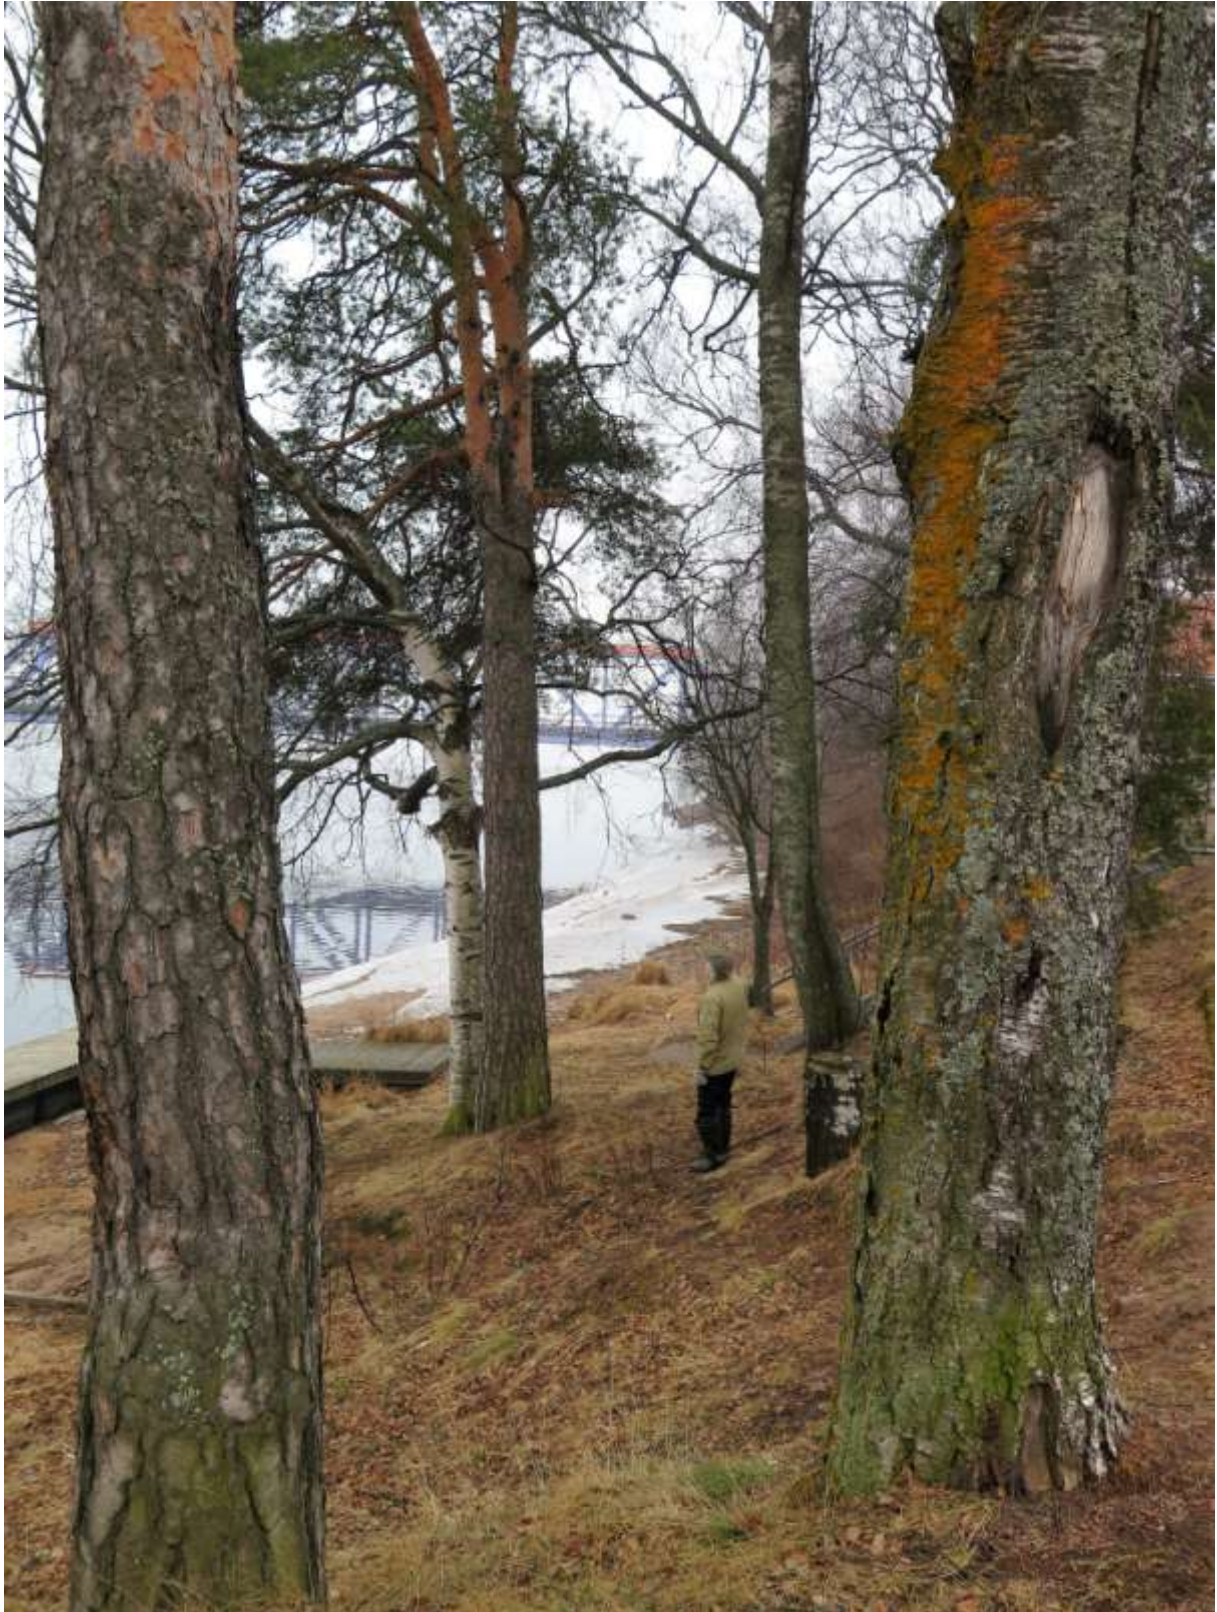
Bild 5. Gamla tallar vid älvkanten. Angrepp av reliktböck på trädet närmast. Björken rikligt bevuxen med skorplavar och tagellavar. Den gula är vägglav.

Två gamla strandtallar utmärker sig. En av dem har gamla kläckhål av reliktböck, en rödlistad skalbagge. Övergivna kläckhål och larvgångar attraherar en rad olika gaddsteklar, främst rosteklar. För övrigt finns i strandbrinken fem grövre björkar, små exemplar av lönn, gråal, Salix, hägg, röda vinbär och gråal. Som helhet en skyddsvärd miljö intill älven.

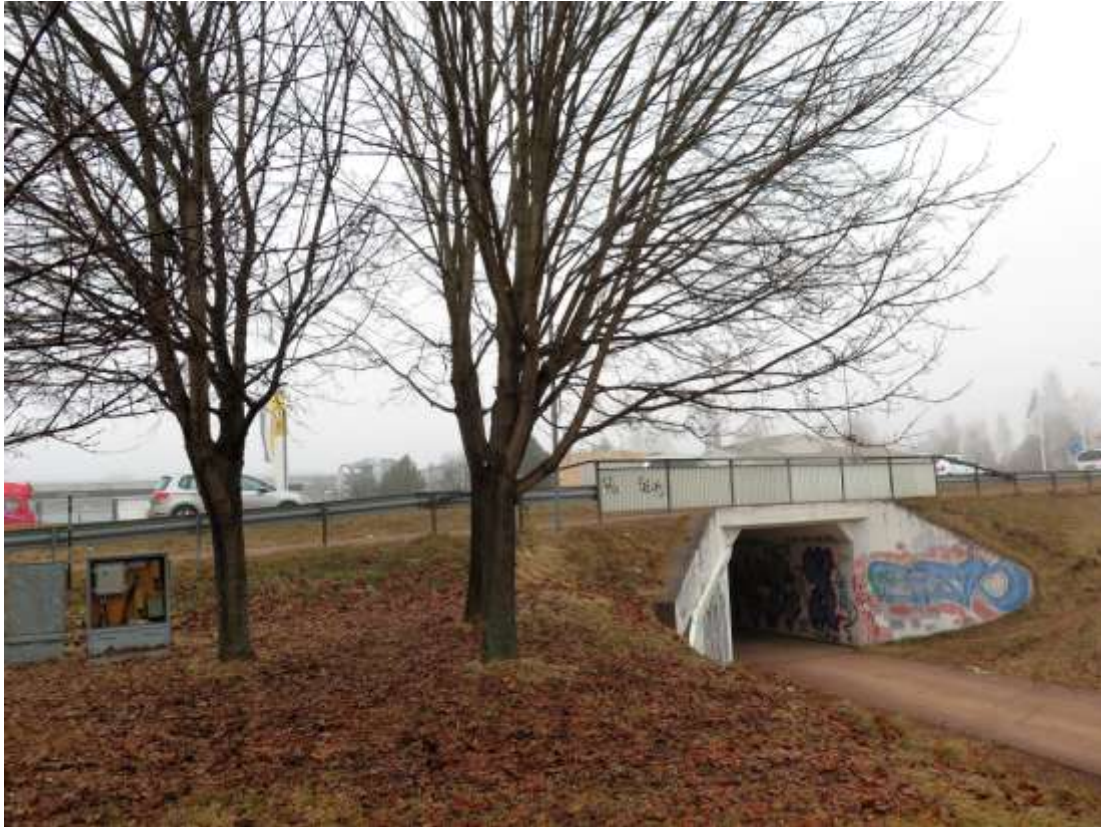
Bild 6. Tre vackra men ganska unga lönnar vid stationsområdet. Kan möjligen flyttas om så skulle behövas.

Tre lönnar med cirka 30 centimeters diameter invid gångtunneln utmärker sig liksom en grövre solitär lönn i slänten mot stationshuset. Där står också ett äldre fruktträd.

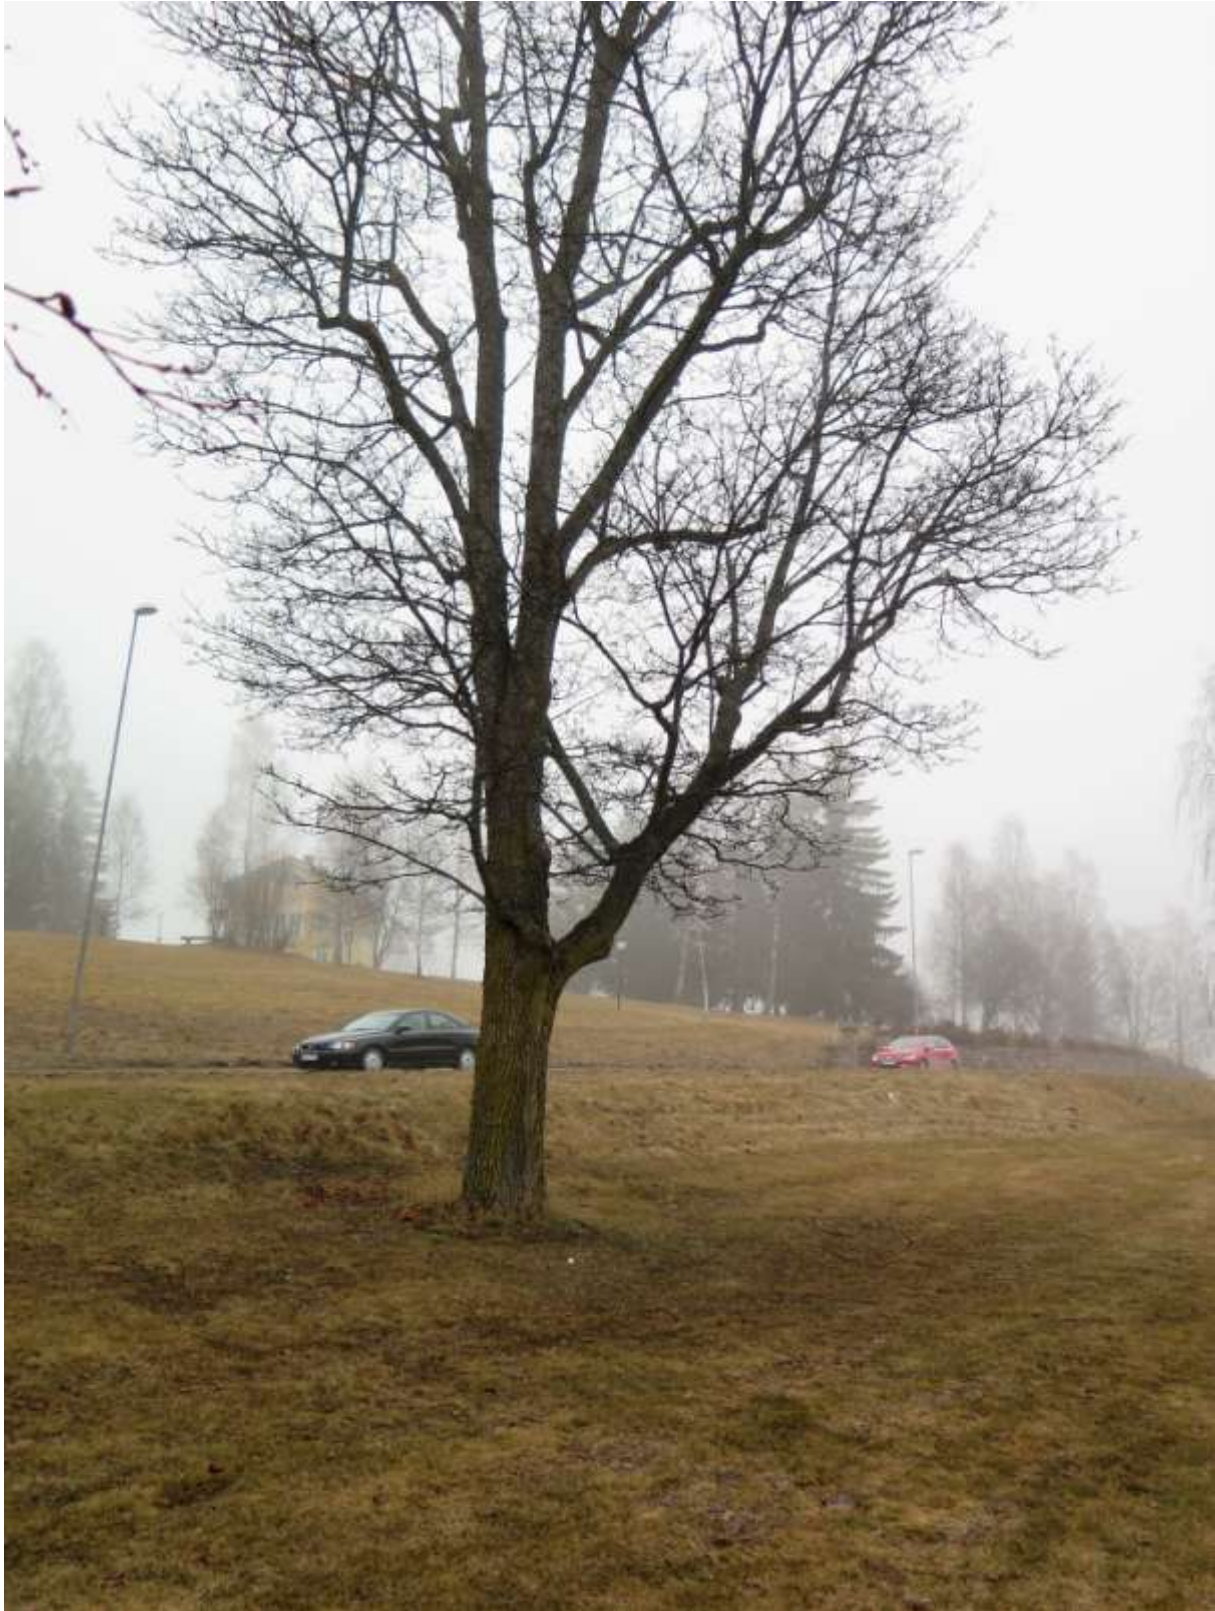
Bild 7. Lite grövre solitär lönn intill Vasagatan på stationsområdet. Skyddsvärd.

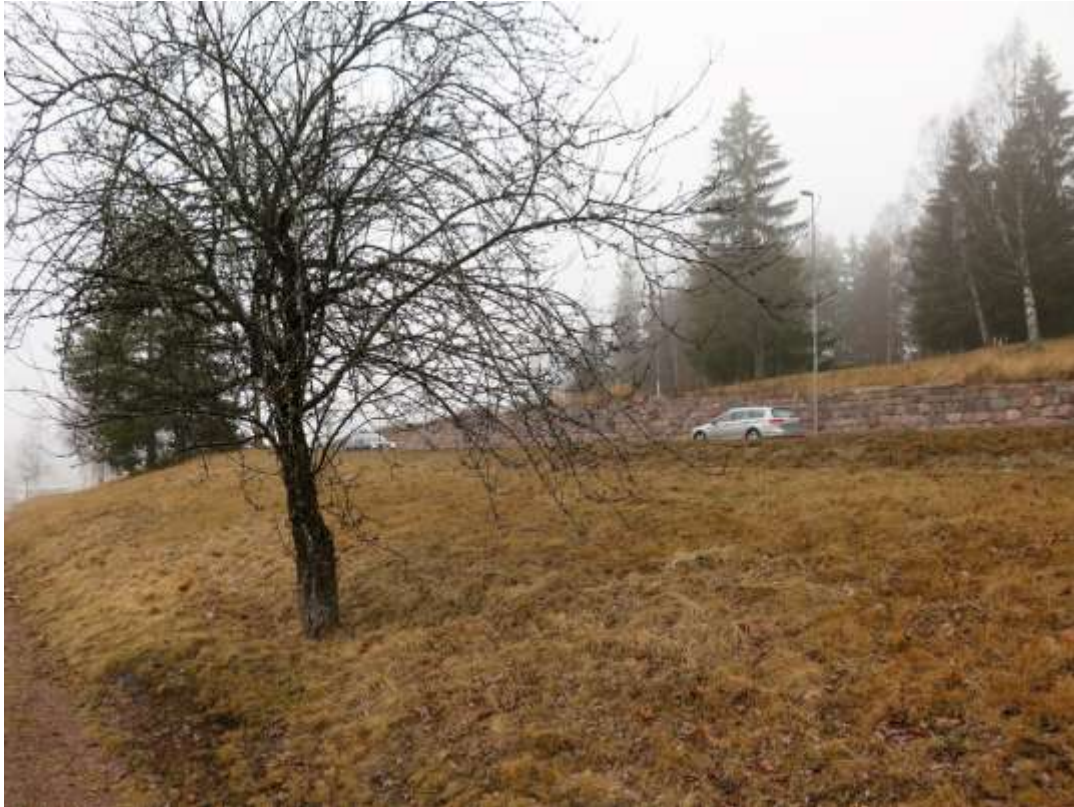
Bild 8-9. Malus sp. Stationsområdet intill Vasagatan. Nedan två olika arter lönnar samt grova björkar i Kristinebergsområdet. Stora lönnen mest skyddsvärd.

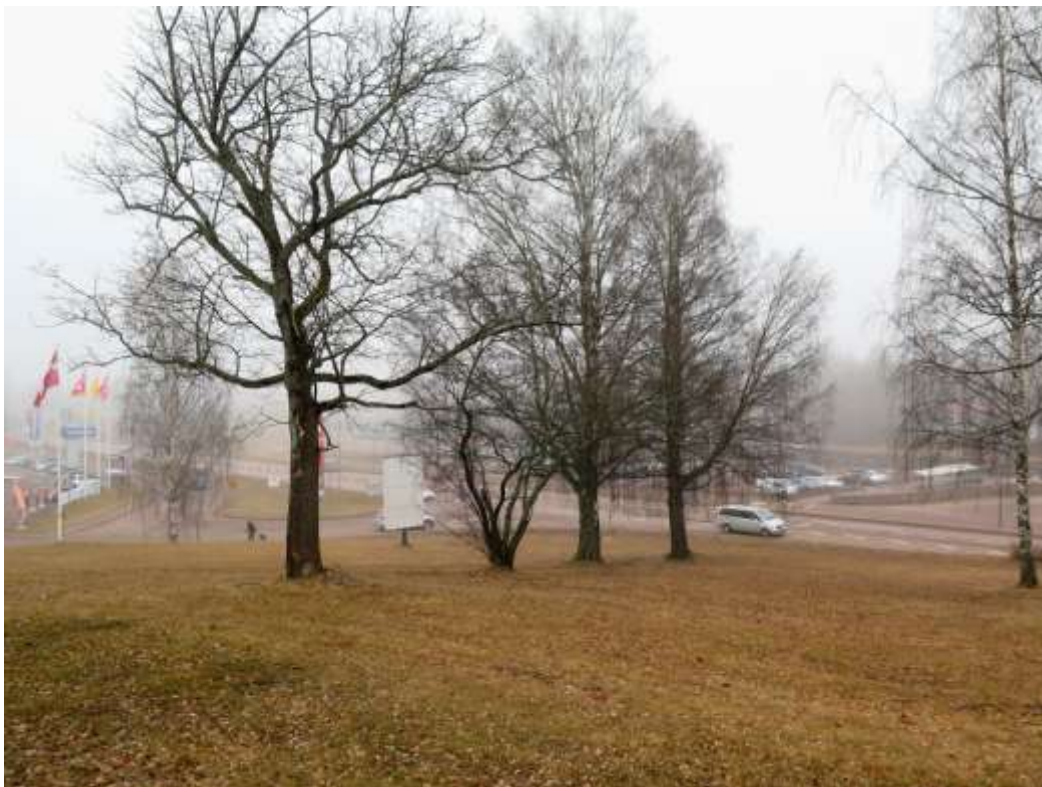
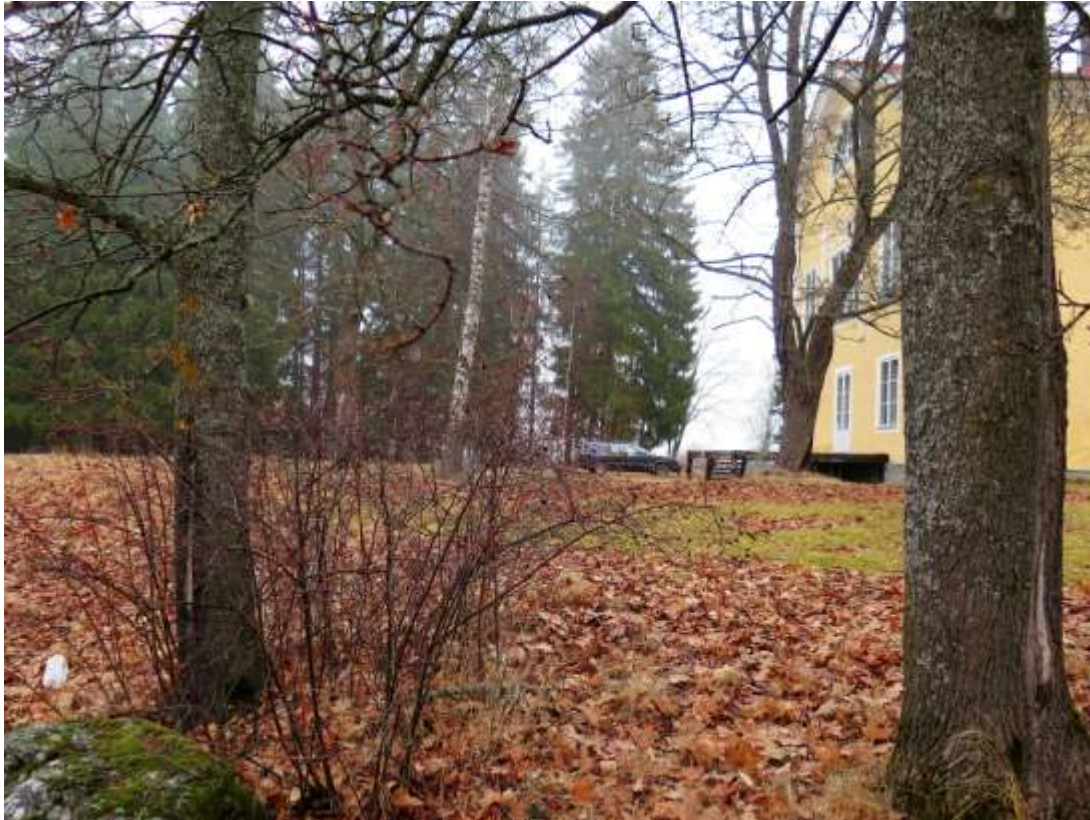
Bild 10-11. Fyra grövre lönnar och en mindre i bakgrunden (nedre bilden) vid Kristineberg. Lönnen i mitten är en blodlönn. Alla större lönnar skyddsvärda.

Som helhet en parkmiljö, om än väldigt gles, med betydande värden då det finns många olika arter träd. En av de få parkmiljöer som finns i Mora och av ganska hög ålder. Bland träden som registrerats i xl-filen och fotobilagan finns flera arter lönnar. En stor blodlönn står vid husets västra gavel. Det finns också lind, ek, sälg, körsbär och sex flikbladiga björkar av Ornäsbjörktyp. Grandungarna är ganska enahanda men det finns en metergrov gran samt en gran med kraftiga tjocka grenar. I granskogen hördes sjungande kungsfågel som är rödlistad och mängder av tecken på att här trivs ekorren. Blåsippa växer här och var.

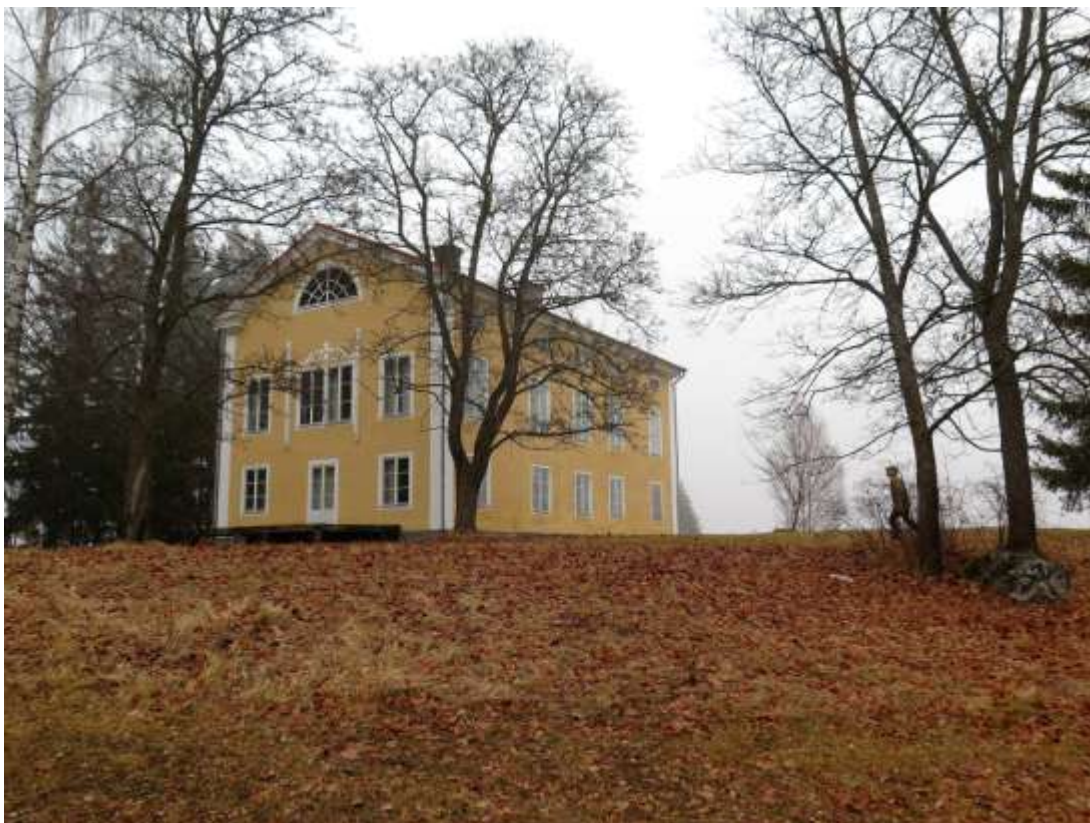
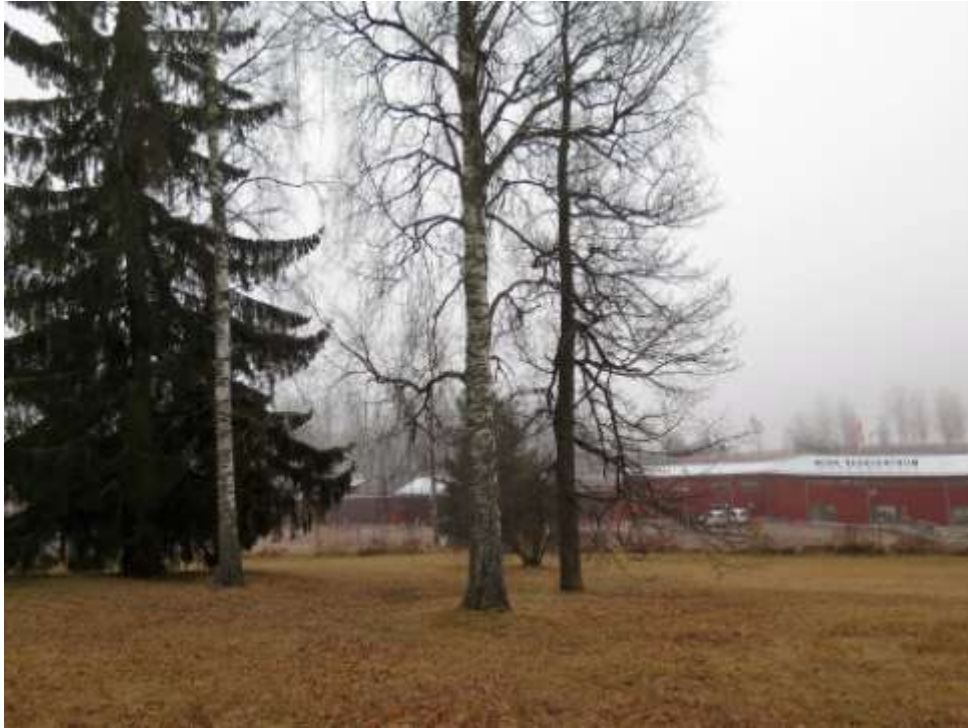
Bild 12-13. Ek vid Kristineberg och knappt synlig *Prunus* sp. i bakgrunden. En grövre sälg på nedre bilden där den flerstammiga *Prunus* sp. syns tydligare. Eken mest skyddsvärd.

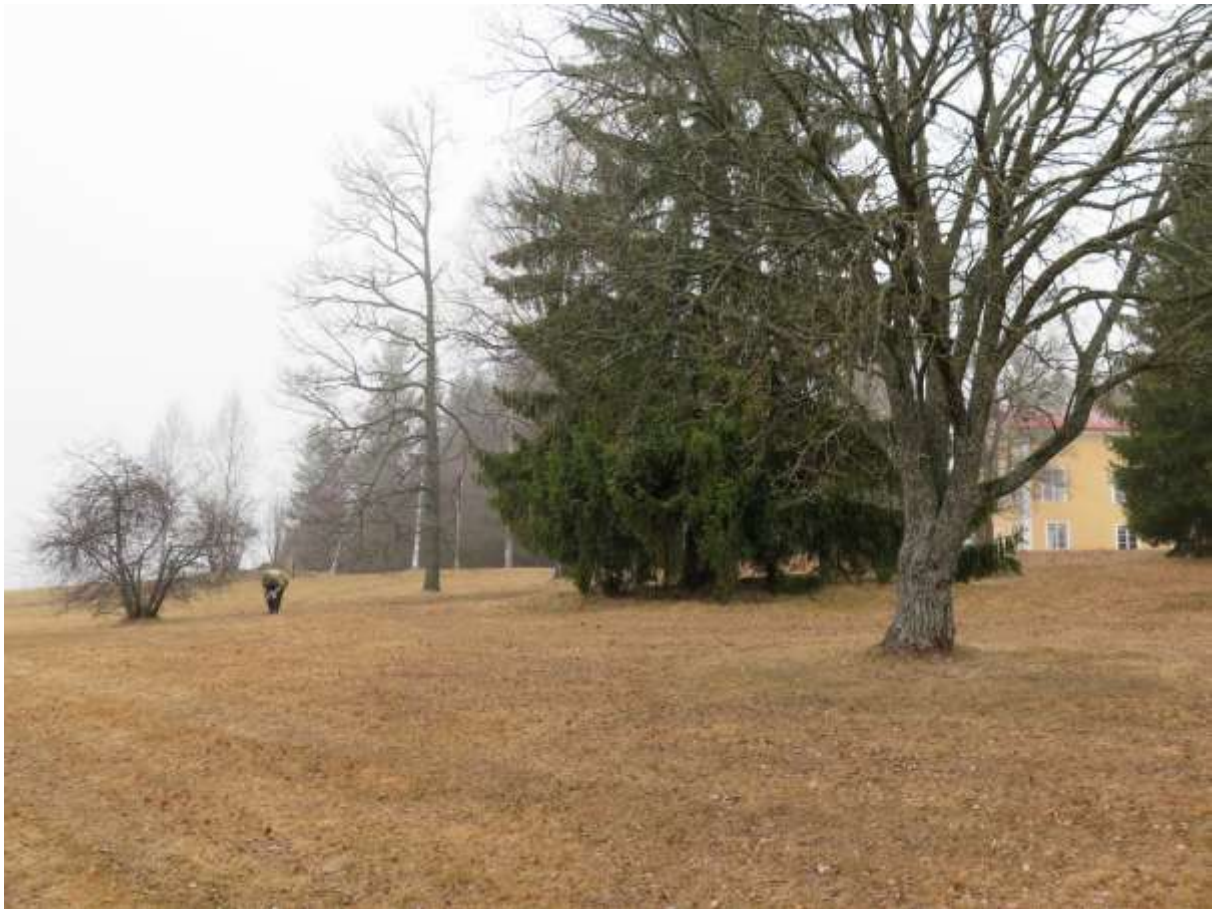
Bild 14. En av lindarna norr om byggnaden på Kristineberg, invid östra grandungen.

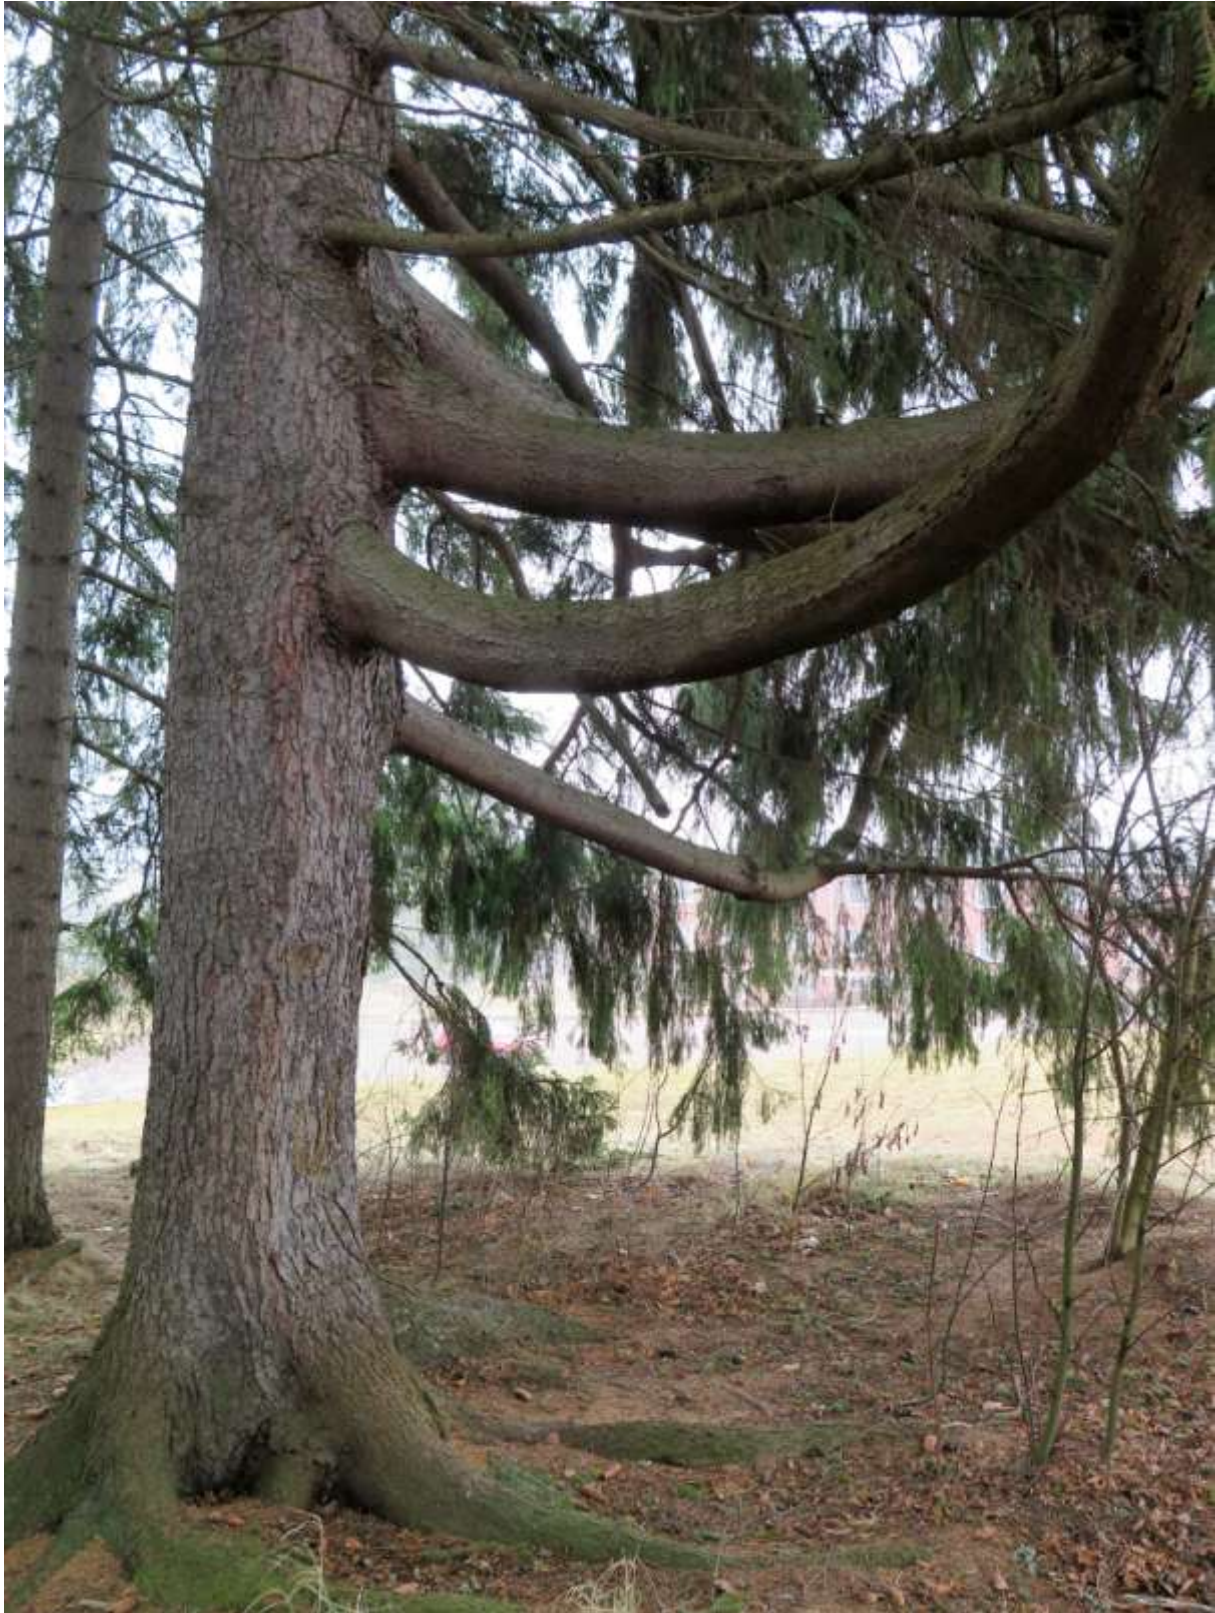
Bild 15. Kandelaberliknande grenar på en ganska grov gran.

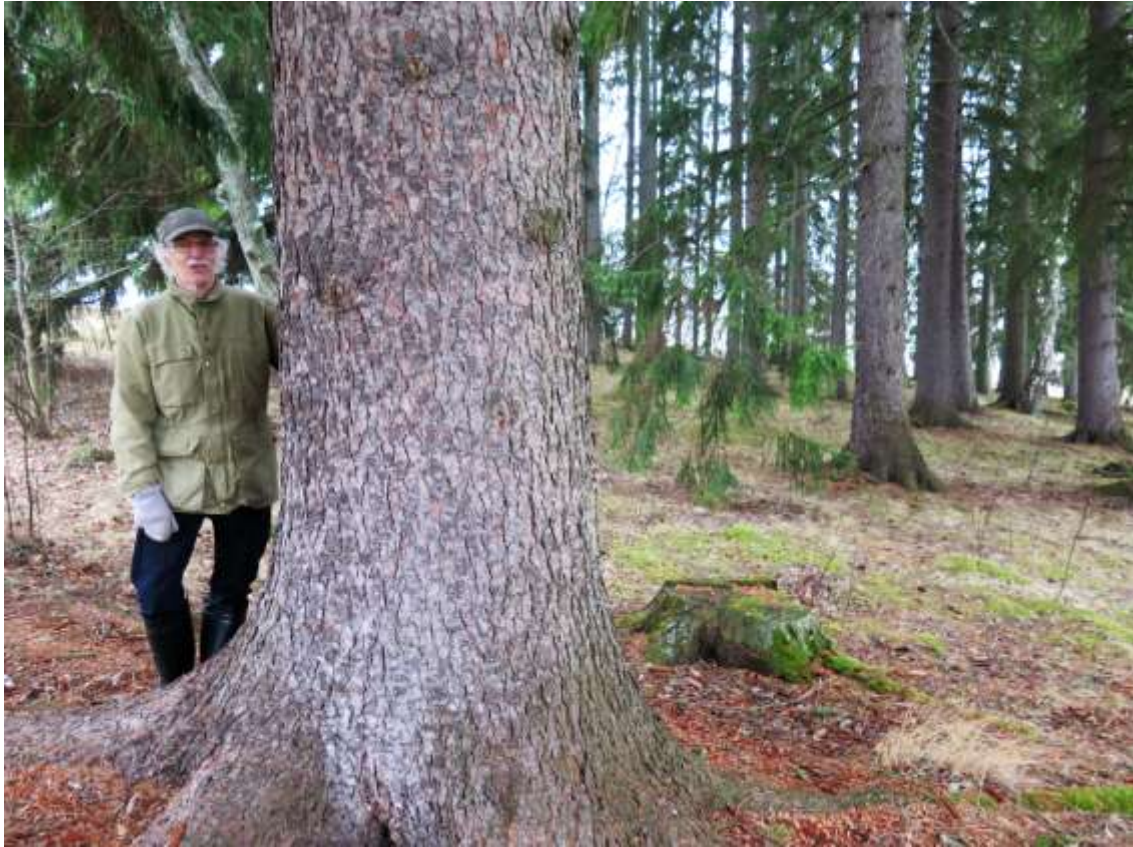
Bild 16-17. Grov gran norr om byggnaden i stora grandungen vid Kristineberg. Kjell Hedmark bodde i huset på 1950-talet och minns grandungen samt ädellövträden i parken. Nedan lind som rotslagit sig intill stora grandungen.

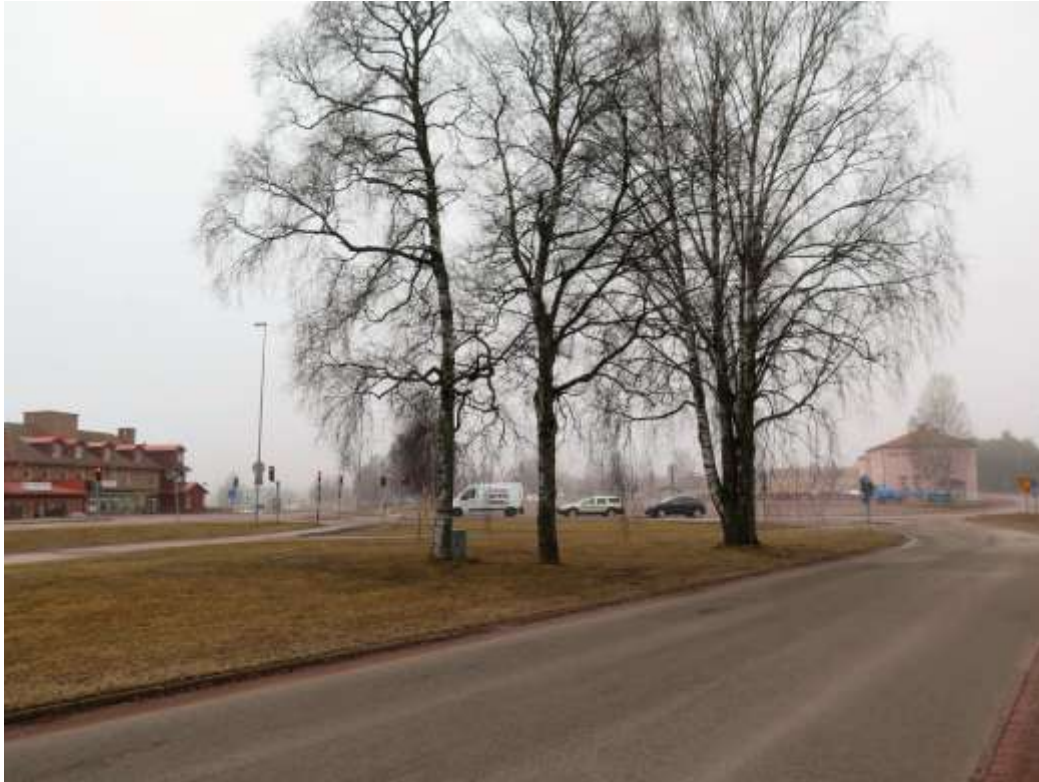
Bild 18. Björk är ett vanligt trädslag och till synes ganska trivialt, men på flera platser är det de enda träd som finns. Av estetiska skäl bör man därför spara dem så långt det är möjligt. Rosa huset i bakgrunden.

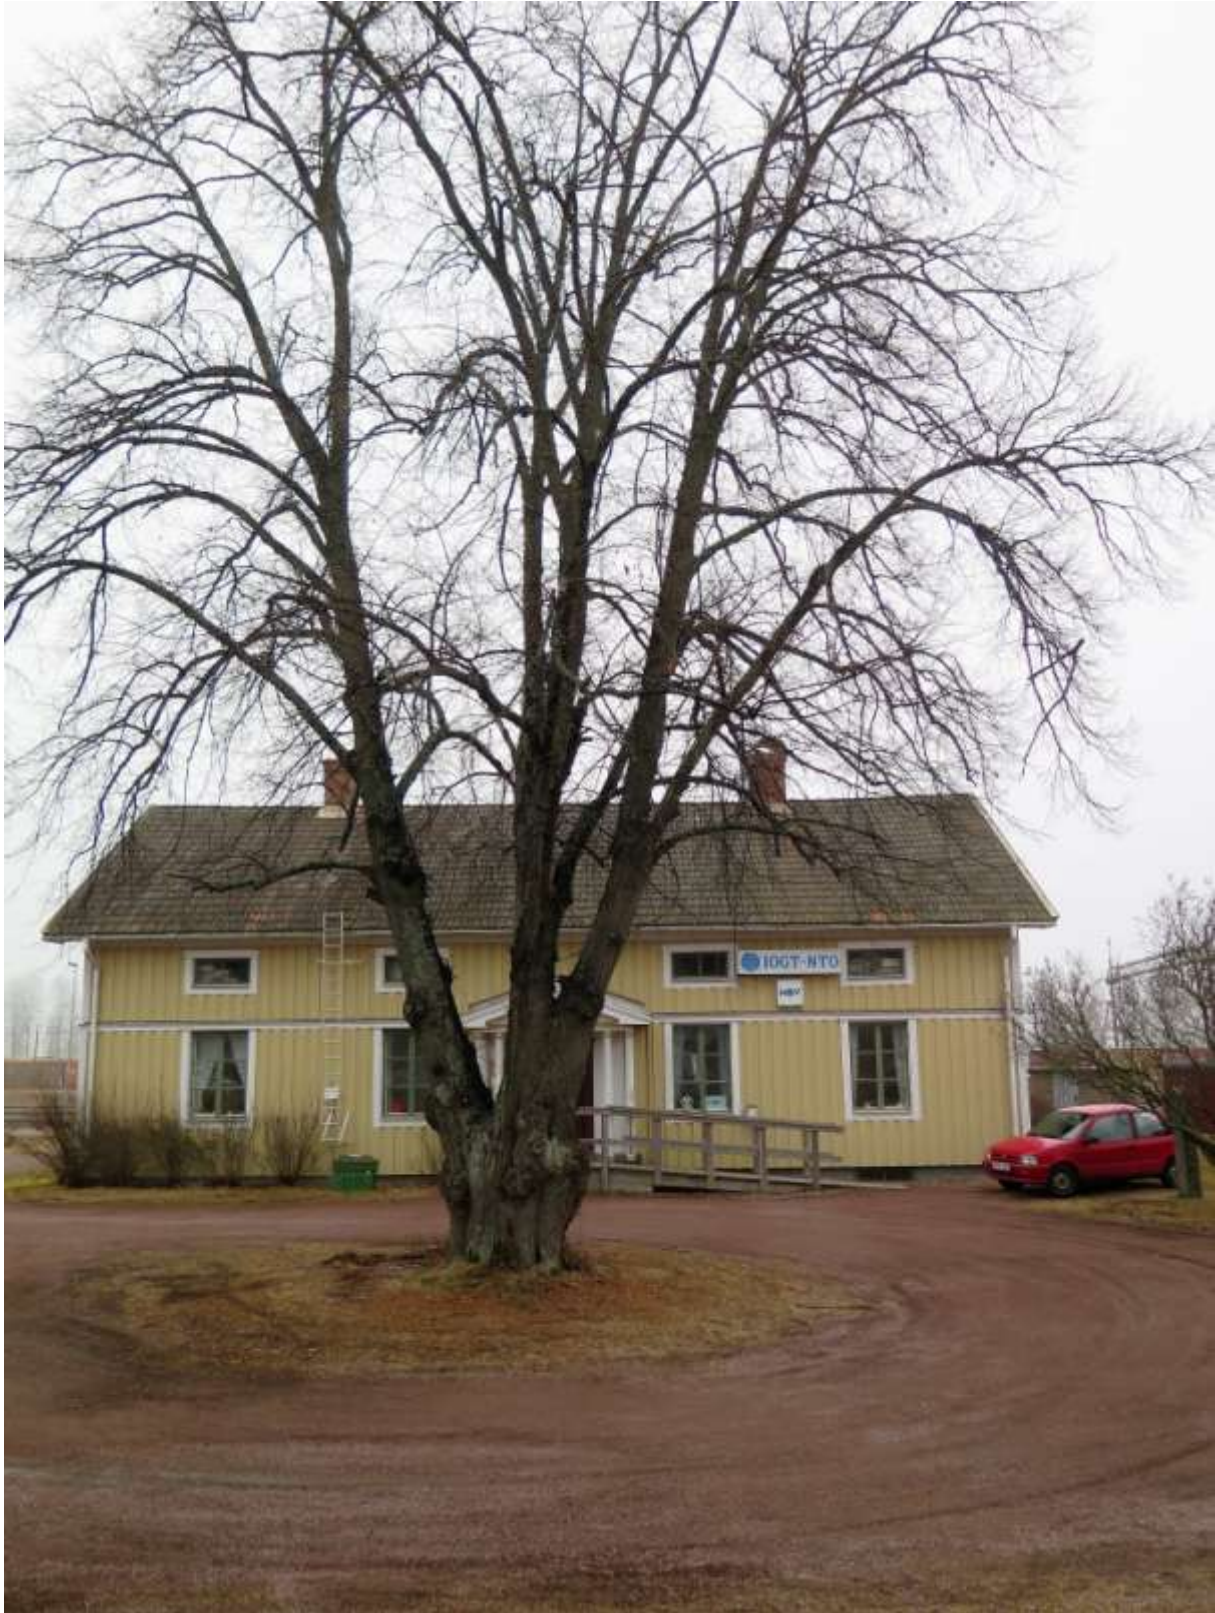
Bild 19. Den grova linden vid IOGT-NTO-huset. Mer än 1,5 meter i diameter vid basen. Skyddsvärd.

En stor och imponerande gårds lind med en diameter på cirka 1,5 meter. Strax öster om den växer ett dussin större björkar.

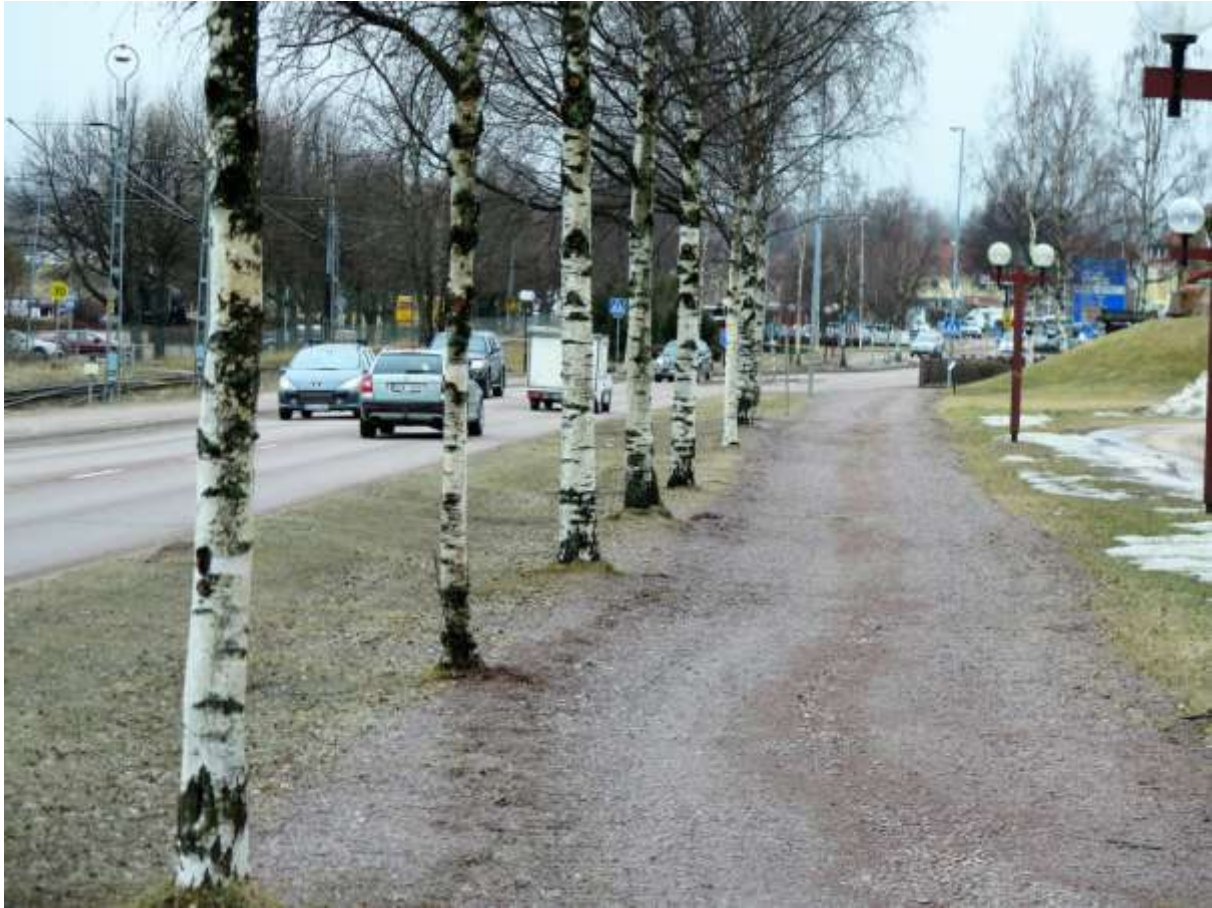
Bild 20. Björkalléer finns intill Vasagatan på några platser. Observera dock att vissa kriterier (se bilaga 2) ska vara uppfyllda för att de ska omfattas av generellt biotopskydd, bland annat 20 cm i diameter.
