# Naturvärdesinventering för detaljplan för Genomfart Mora, väg 45/70

Bengt Oldhammer - Mylia Natur

April 2017

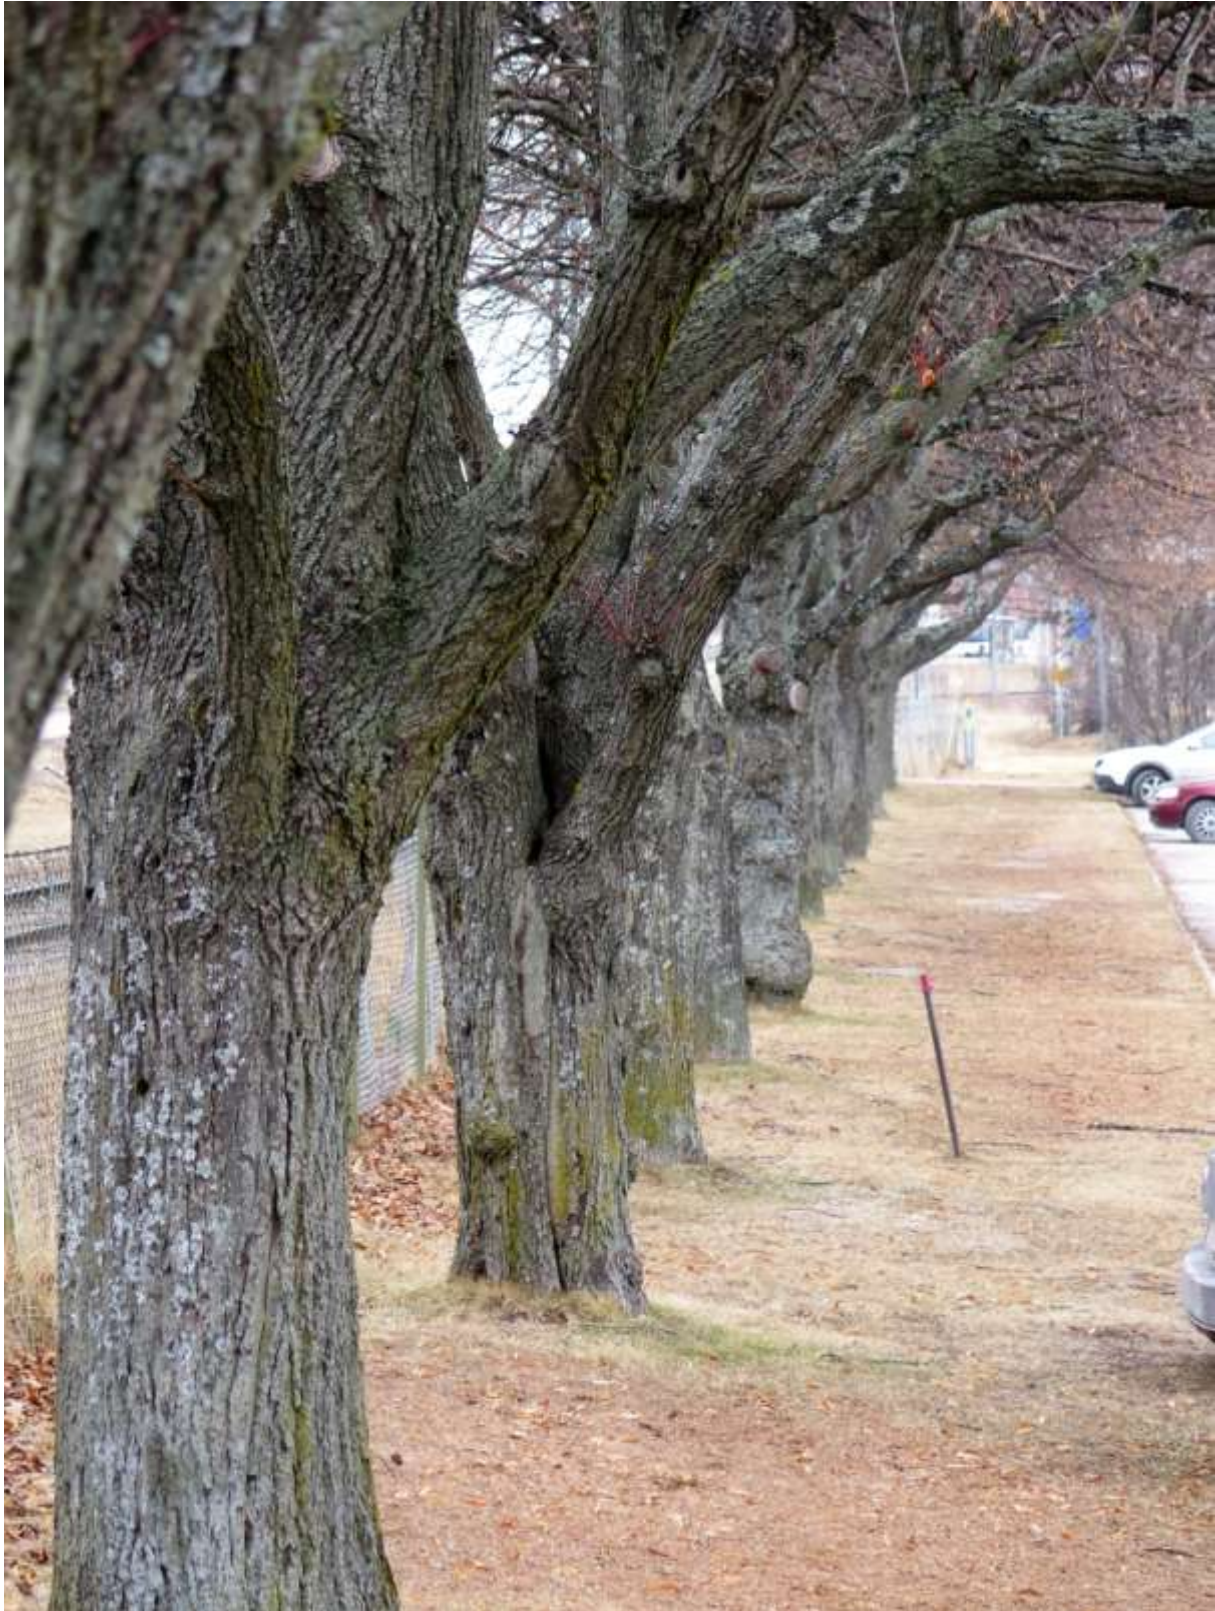
Bild 21. Vacker och skyddsvärd lindallé intill järnvägen. Fröspridda meterhöga lindar finns intill stranden vid Saxviken och härrör sannolikt från dessa träd. Dessa lindar skjuter inte skott vid basen som är typiskt för parklinden, som är en hybrid.

Här återfinns många vackra träd. Intill järnvägen öster om rondellen står en allé med 16 lindar varav en del har håligheter och är bevuxna med både lavar och mossor. Vid Ljungbergs står två mindre hästkastanjer. Mellan rondellen och taxi finns en ovanligt vacker ek, en Prunus sp. samt en lind som är mer än metergrov. Mittemot står två gamla lindar framför Mora Hotell. De växte där redan i början av förra seklet och är alltså omkring hundra år gamla. Lite längre bort mot Morastrands tågstation finns 13 mindre lindar, två lite större lönnar och en hästkastanj.

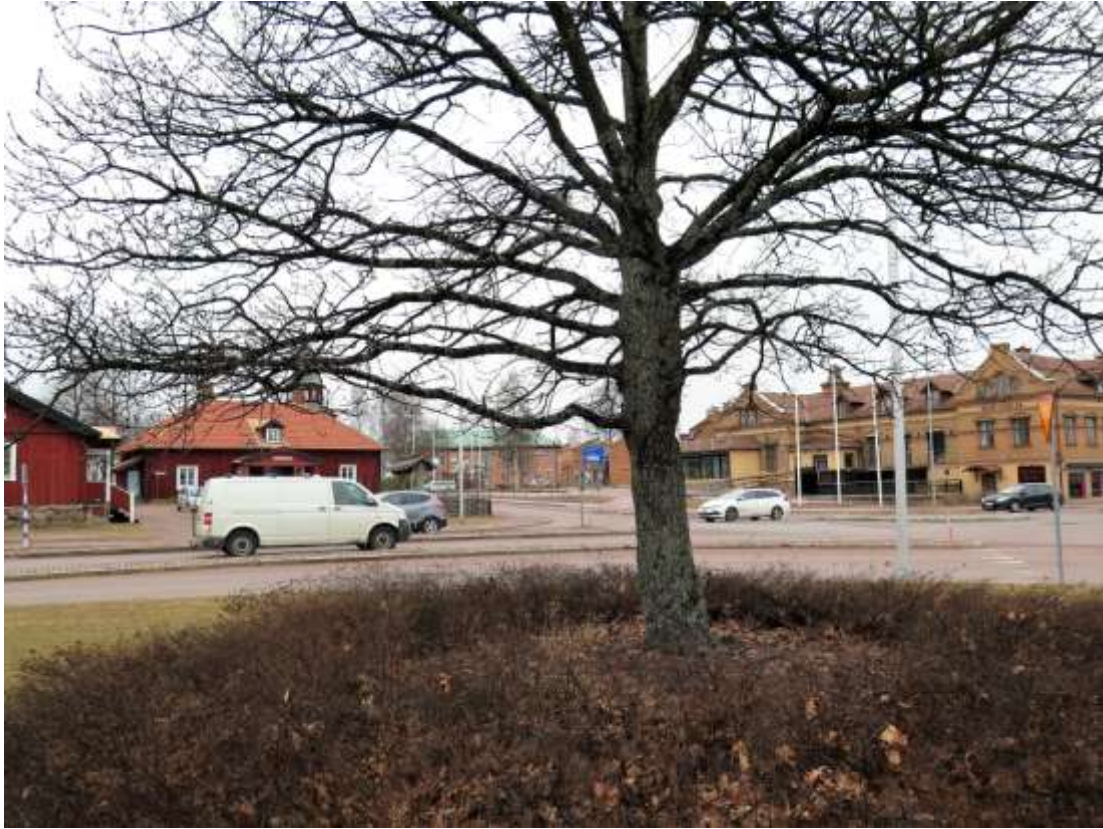
Bild 22-23. Vacker ek vid rondellen. Nedan lönnar och Prunus vid busstationen.

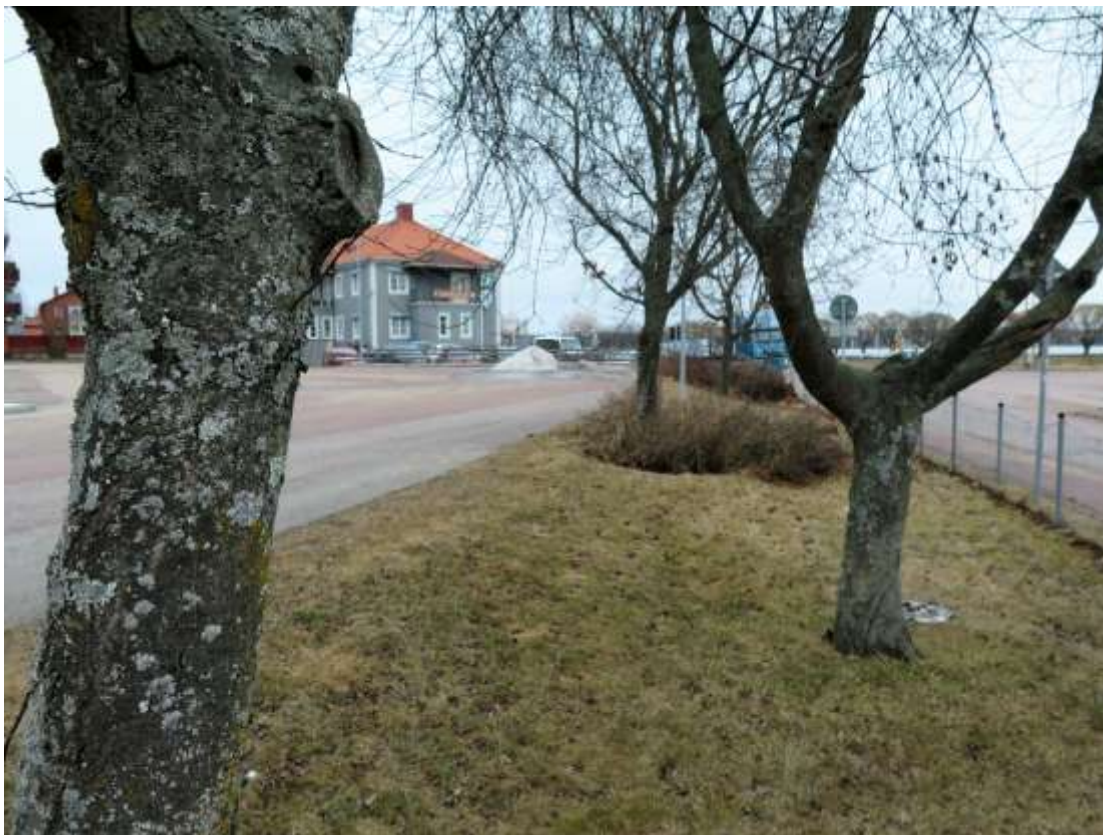
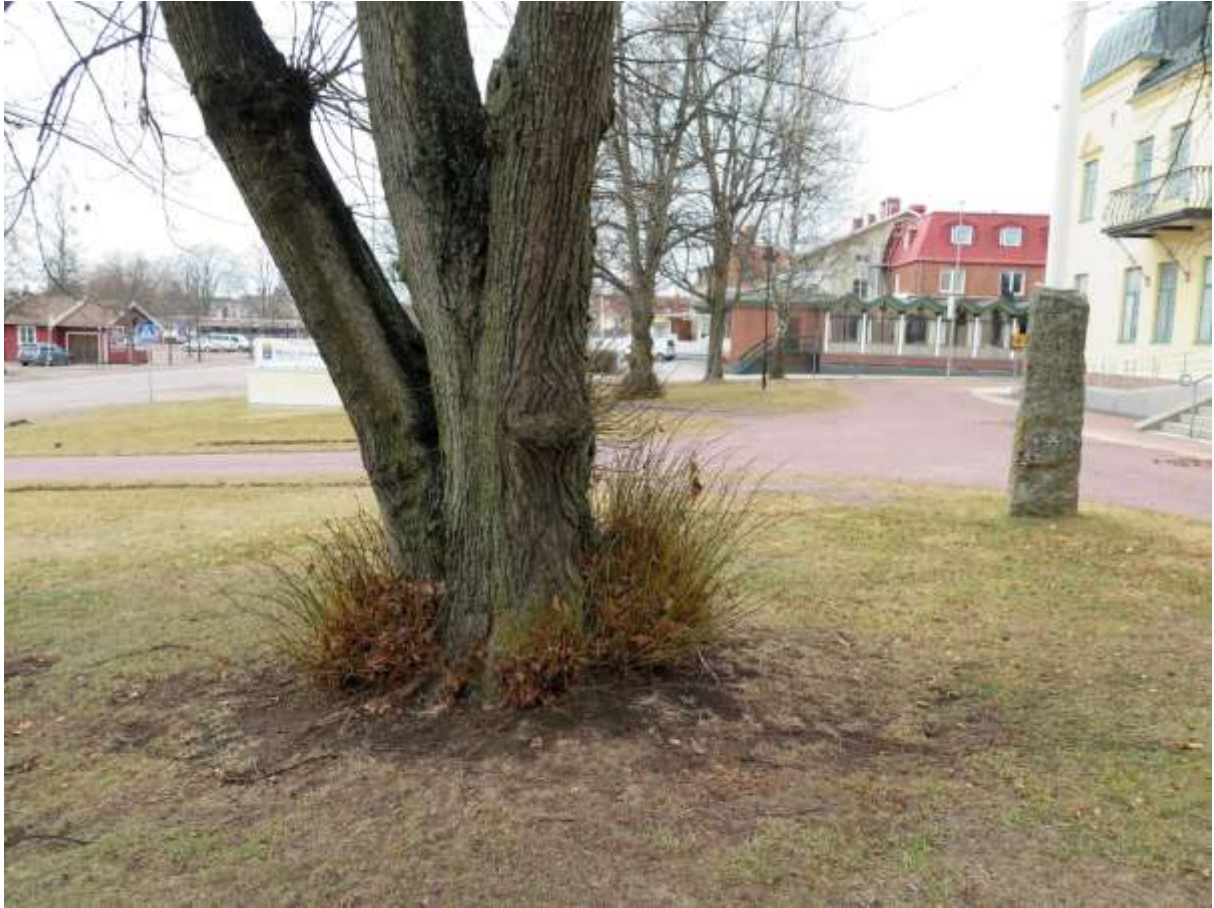
Bild 24-25. Två lindar samt en lönn vid tingshuset står precis utanför inventeringsområdet. Nedre bilden vid Morastrands tågstation med lönn i förgrunden, sedan en vacker hästkastanj och ytterligare en lönn intill perrongen.

Två grova lindar samt en lönn står framför Tingshusets entré men faller precis utanför själva inventeringsområdet.
